1) Byrådet i Randers Kommune har søsat en ambition om at ville bygge en ringvejstilslutning over et område med en meget stor flage af plastisk ler. Forslagene er vist ved de tre streger, blå, pink og hvid nedenstående hvor ler-flagen er den lilla del. Vejforløbet strækker sig over ca. 2 km på ler-flagen:

3) Situationen er en geoteknisk én'er og interessant, eftersom området kan betegnes som en "Geoteknikkens brumbasse". Ligesom brumbassen ikke burde kunne flyve, således burde området her heller ikke kunne stå stabilt, eftersom det er bebygget. Beboelsesområdet er benævnt "Rismøllekvarteret", og tidligere (tilbage i 1990'erne) oplevede man nogle store skred i lerflagen (illustreret ved røde områder), ved nedgravning af nogle mindre gas-ledninger. Der kørte derefter en sag i mange år imellem Kommunen og de beboere der havde fået sætningsskader, som følge af skredene - endte med et forlig på 6 mio. til husejerne, da alle blev for trætte af sagen... (så vidt jeg lige husker).

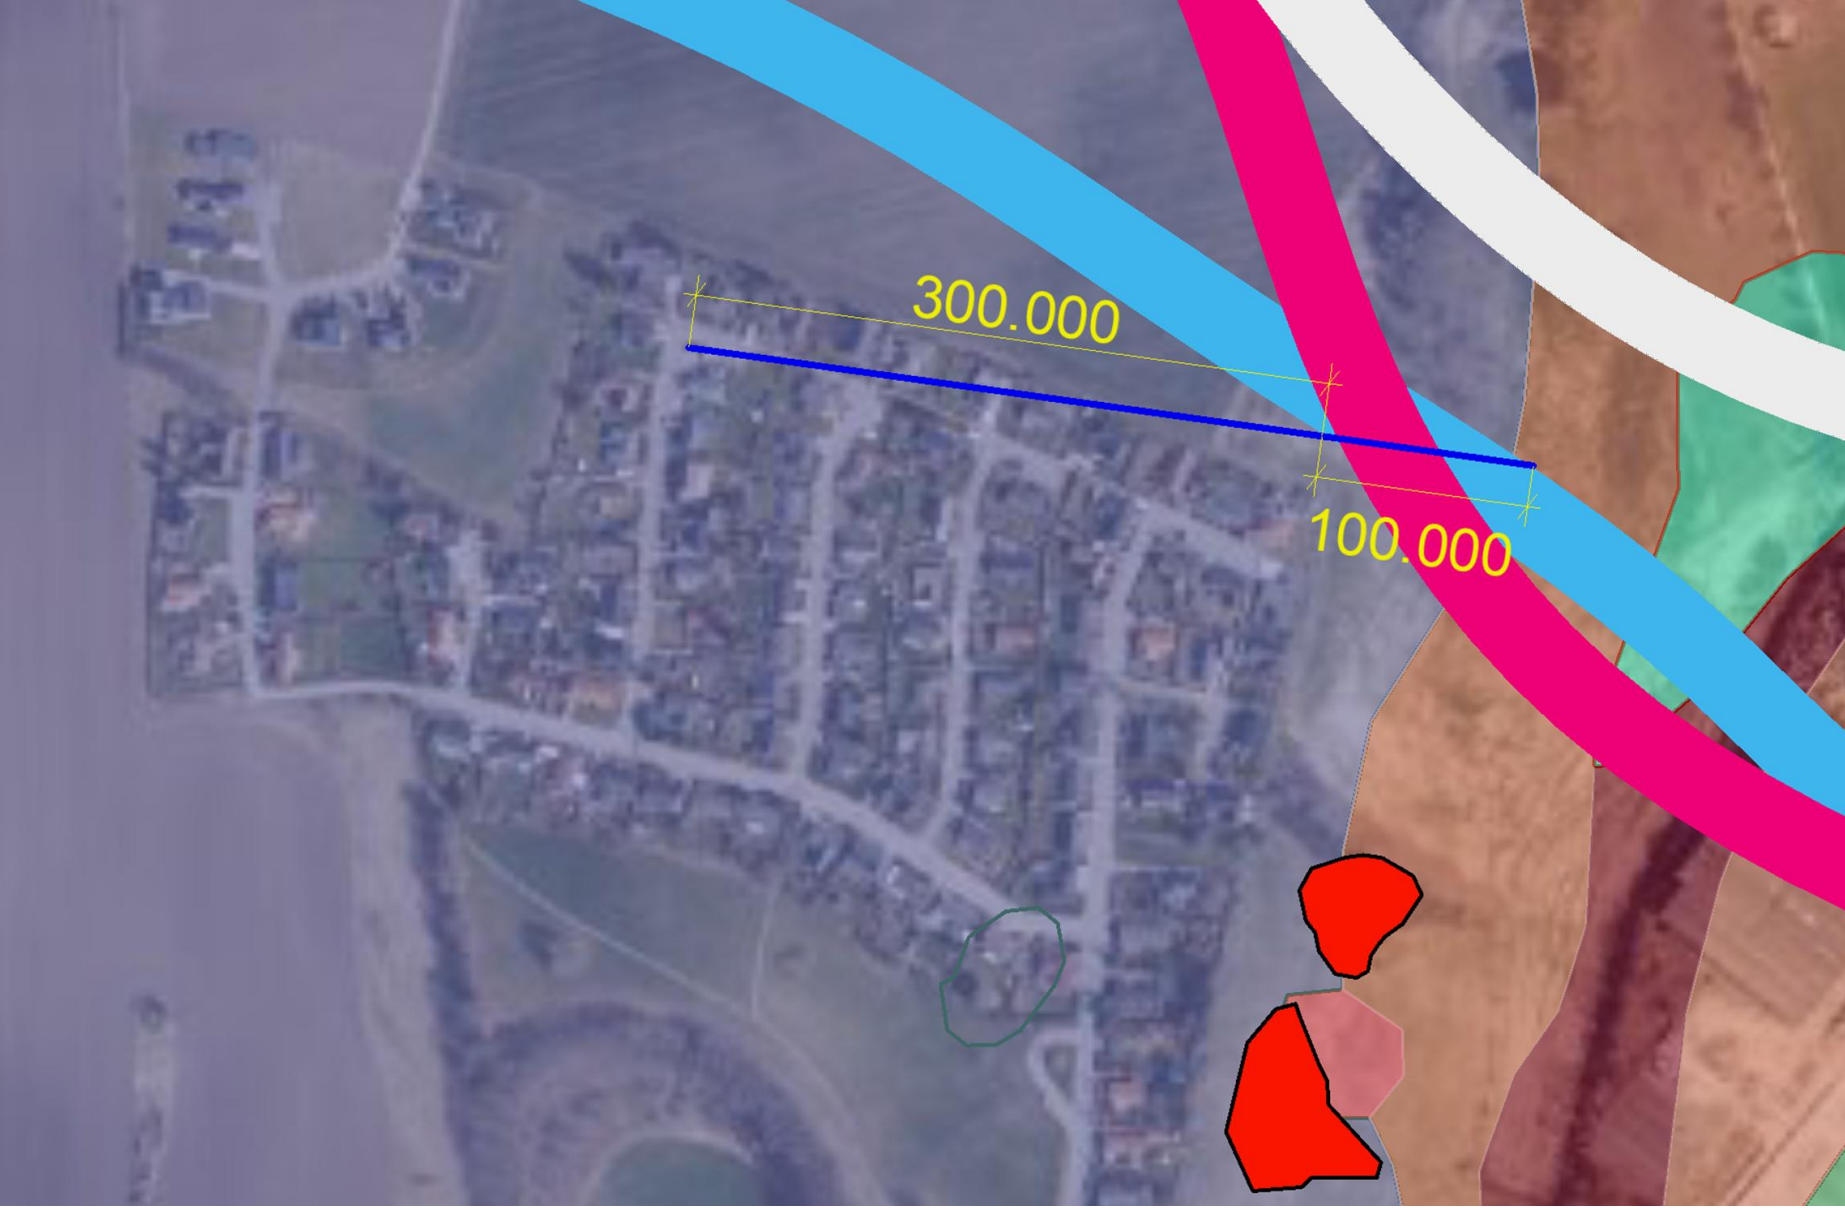
6) Borgerne i Rismøllegade går og ryster lidt i bukserne, qua tidligere erfaringer med gasledningerne i 90'erne. Jeg tænker umiddelbart, at hvis man bygger ca. 100 m vejdæmning ind midt på bakken, jamen så kommer hele (Ris)møllen nedad - faktisk kigger man (Worst case) ind i et "Ørby Klint"-scenarie (dvs. skredzoner på 150-300 m i udbredelse), hvilket vil sende størstedelen af Rismøllekvarteret "Down Hill":
