Uvildig advokatundersøgelse af

Nordic Waste-forløbet

for Randers Byråd

TILLÆG TIL UVILDIG ADVOKATUNDERSØGELSE AF NORDIC WASTE-FORLØBET I RANDERS KOM- MUNE

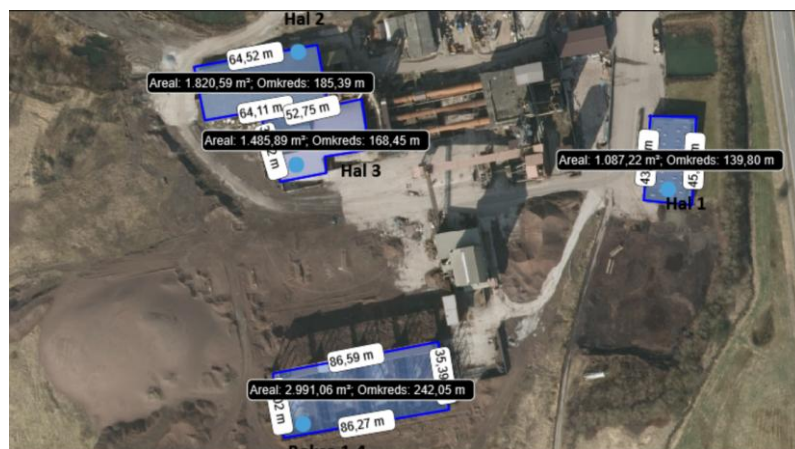
Figur 3. Oversigtskort over haller, bokse og befæstede arealer 2018 og 2019

I ansøgningen var nedenstående figur med de befæstede arealer og den ønskede placering af oplaget markeret:

Miljøgodkendelsen begrænsede dog ikke opbevaringen til de arealer, som er markeret med blå farve.

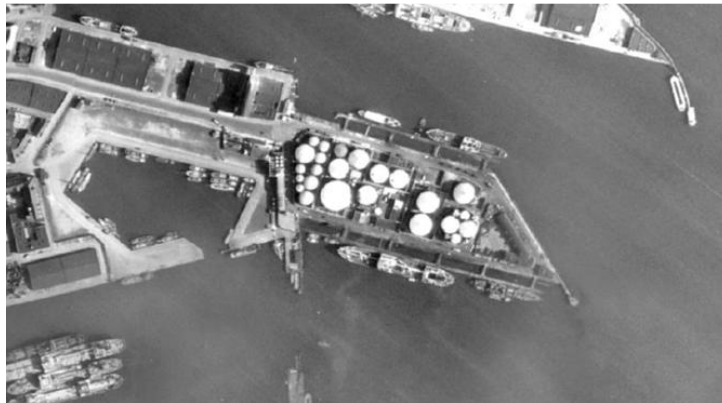
Herunder ses et luftfoto fra 1954 samt et fra 2018 efter endt afgravning og hvor der pågik udlægning af rent sand.

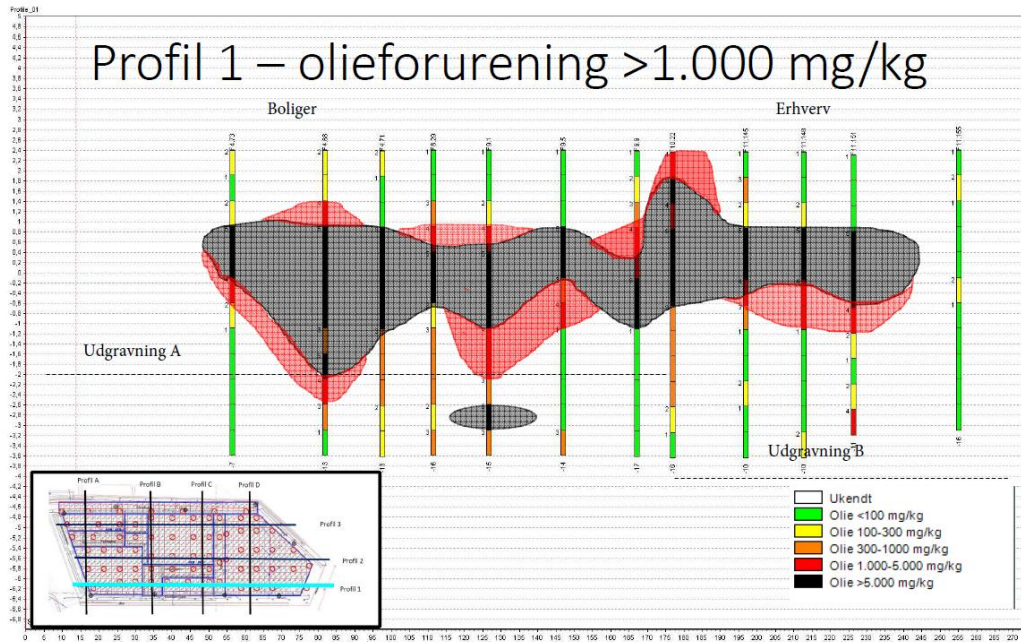
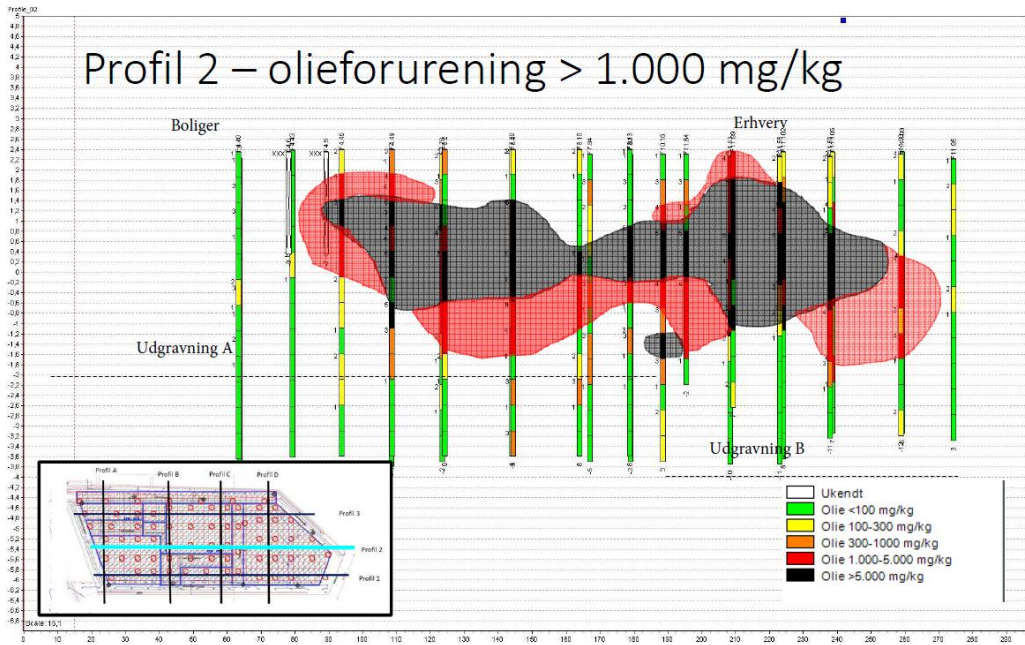
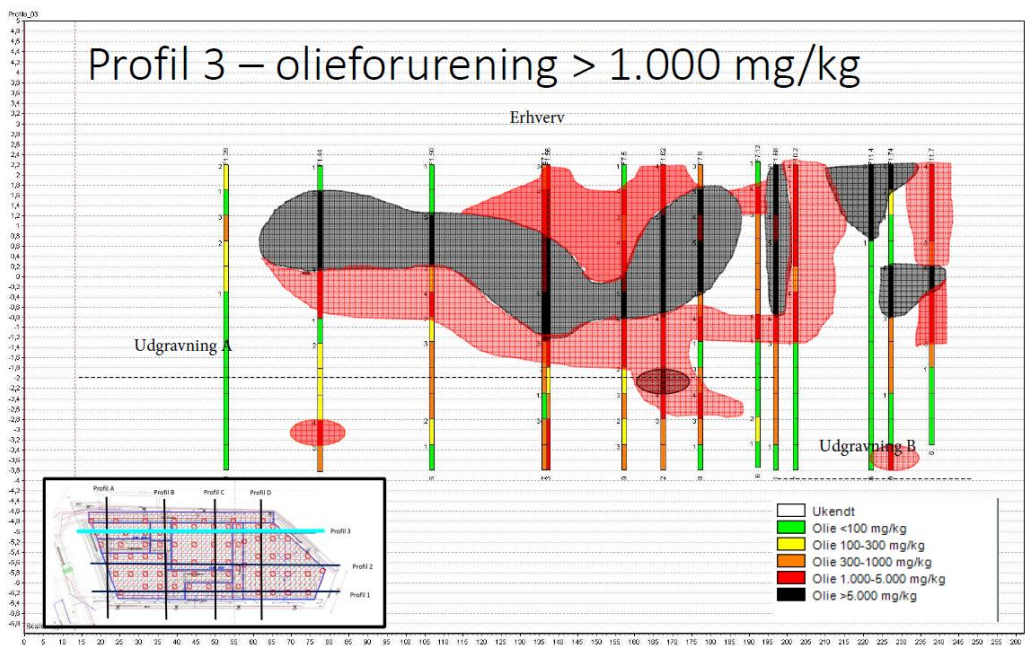
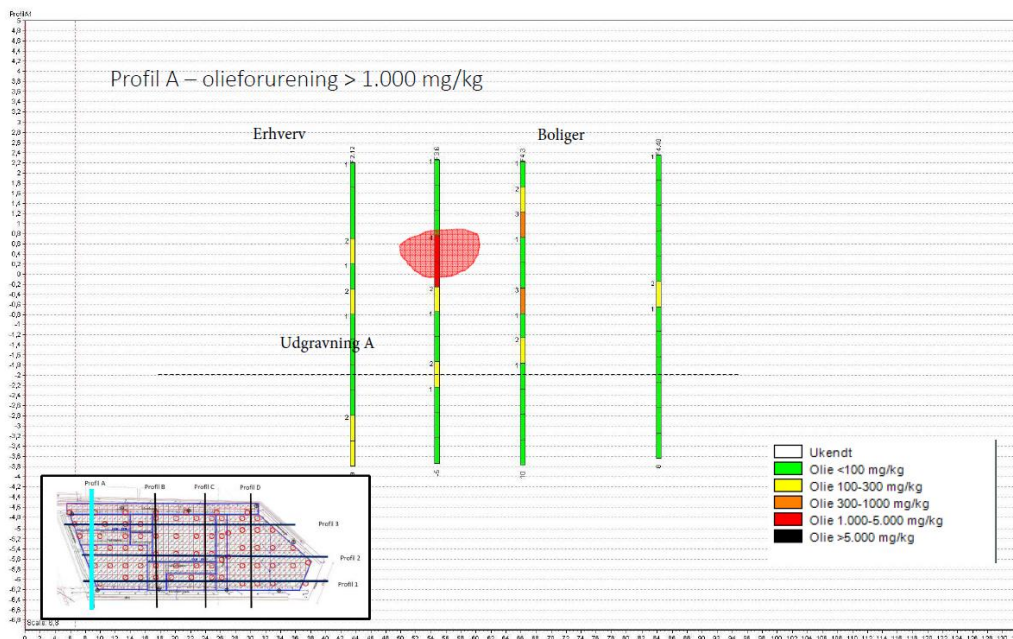
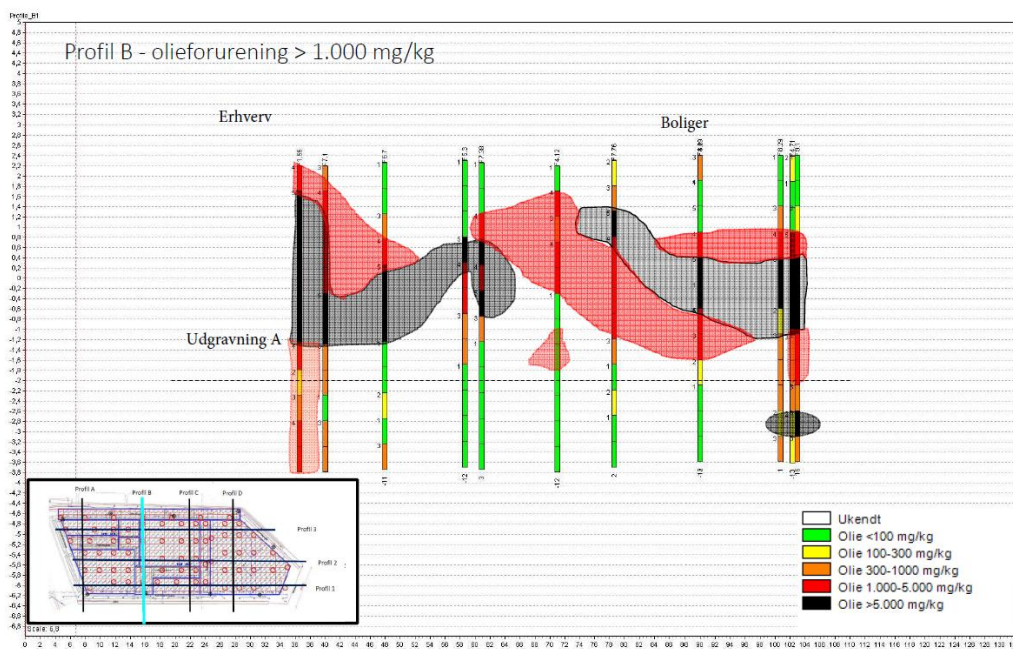
Redmolen – forureningsudbredelse (tegning med profil-tegninger)

Ansøgningens bilag 3 viser vertikale forureningsprofiler:

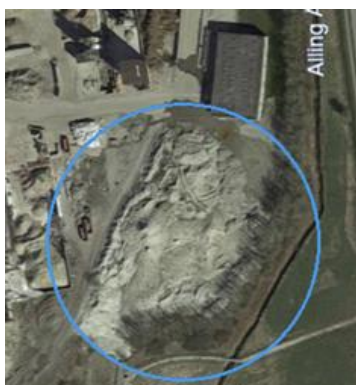
"HGR fremviste herefter foto af en bunke jord, der mistænkes for at være olieforurenede:

[Medarbejderen] bekræftede, at da de begyndte at grave til det der blev kaldt "Redningsvej Syd" i det område, så begyndte det at lugte af olie. Derfor blev Akut Miljøservice kontaktet og de tog hånd om det. Redningsvejen blev først etableret da Randers Kommune kom ind over.

[Medarbejderen] bekræftede, at 1.500 tons af jorden blev flyttet op på den befæstede lokation, hvor der tidligere havde ligget microfiller. [Medarbejderen] forklarede desuden, at der ligger en del tilbage på den oprindelige lokation (i den blå cirkel).

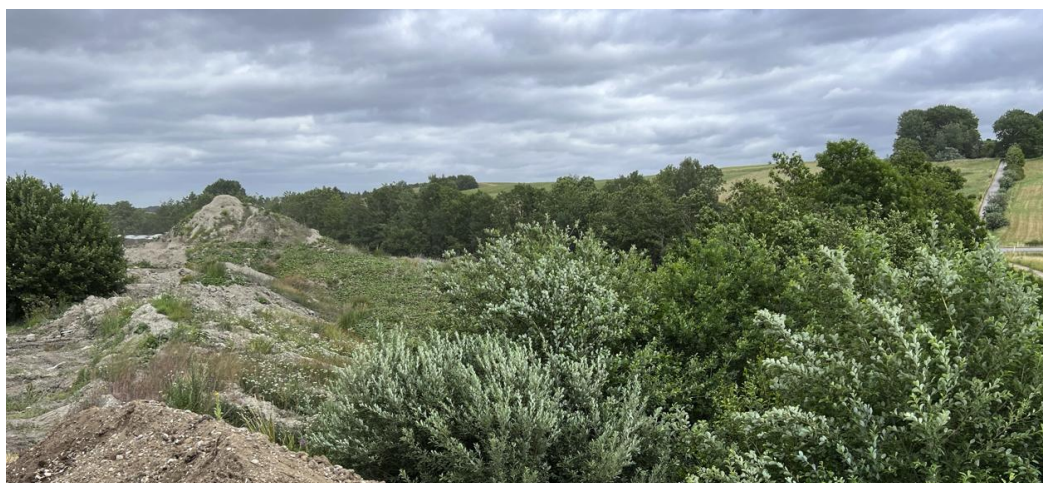
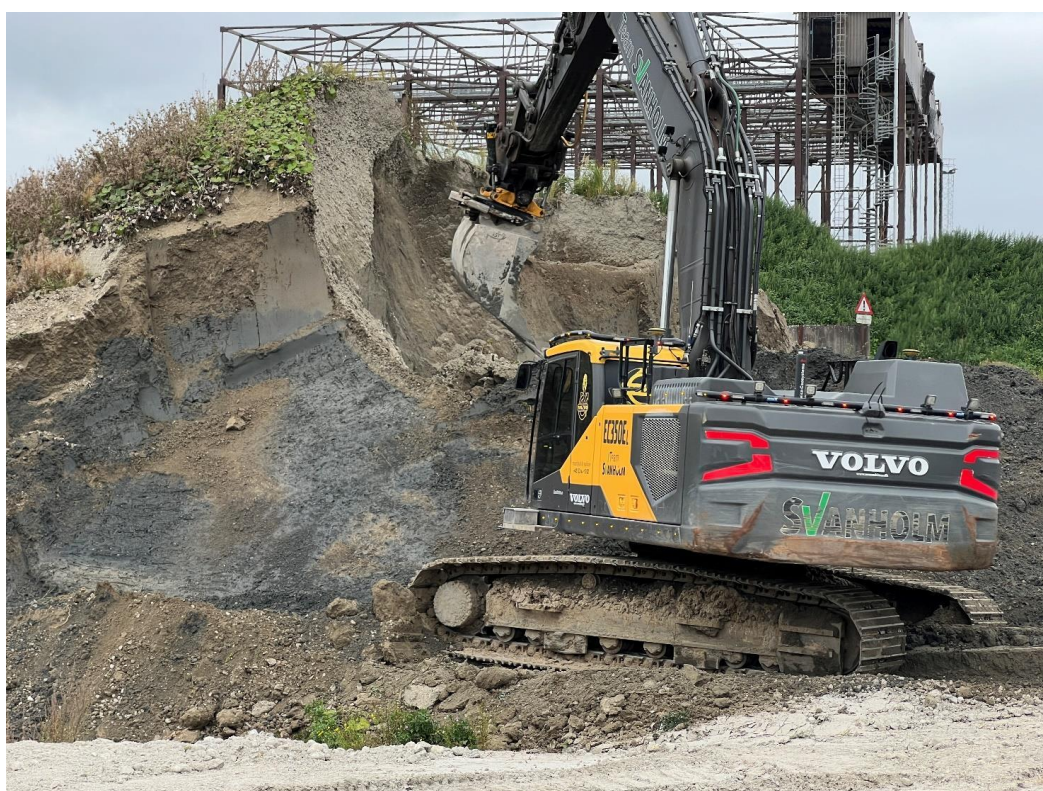
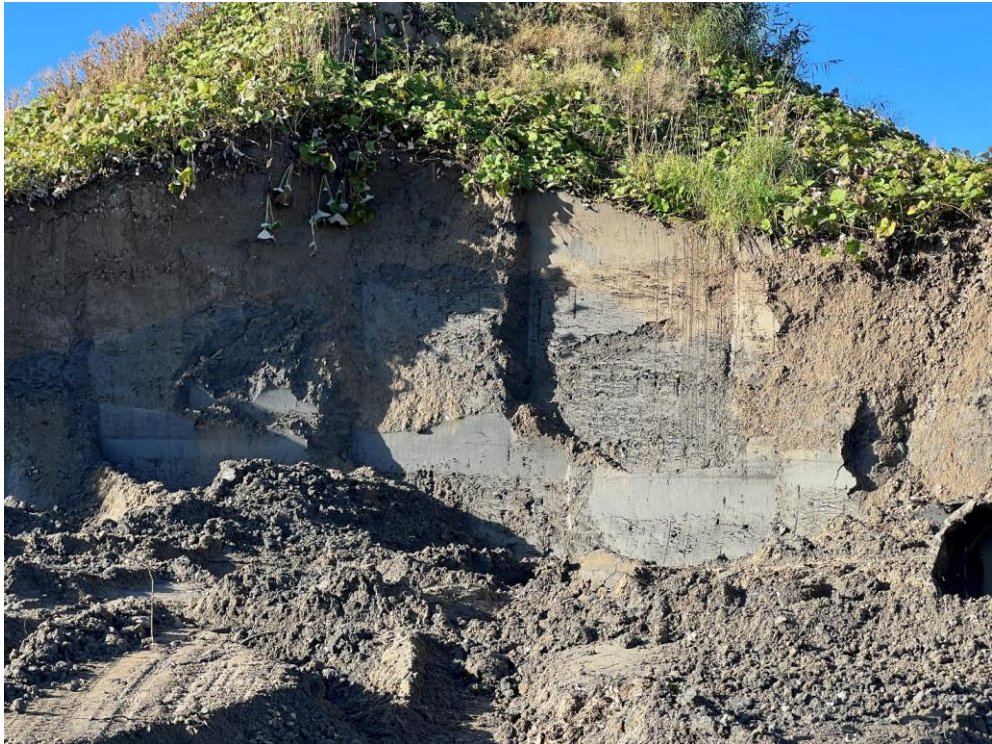
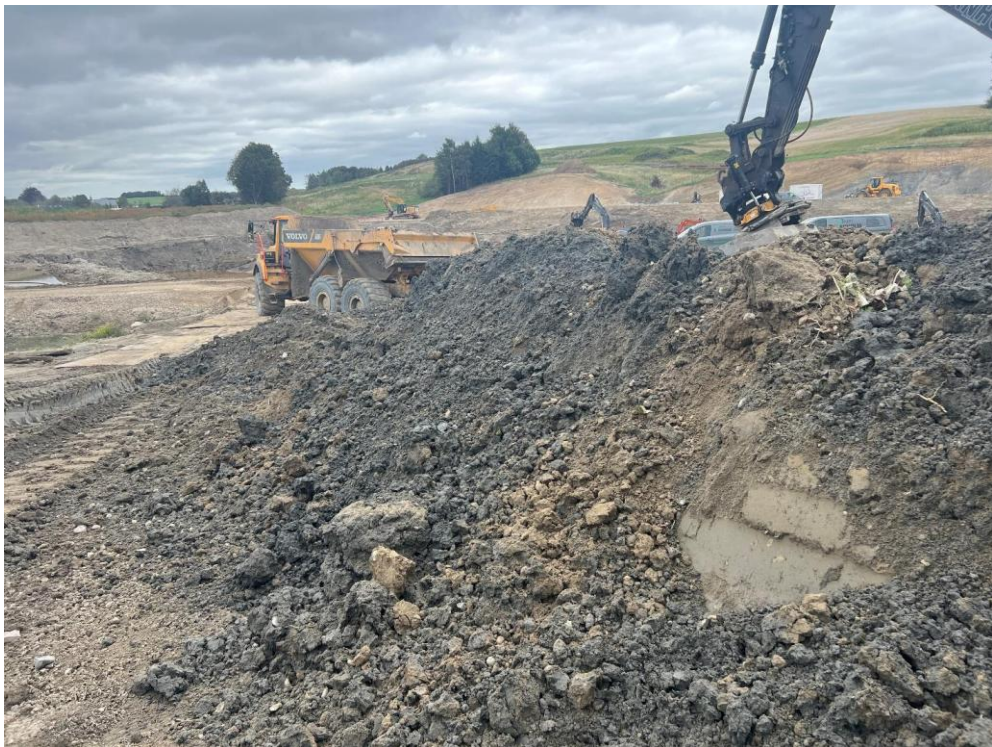
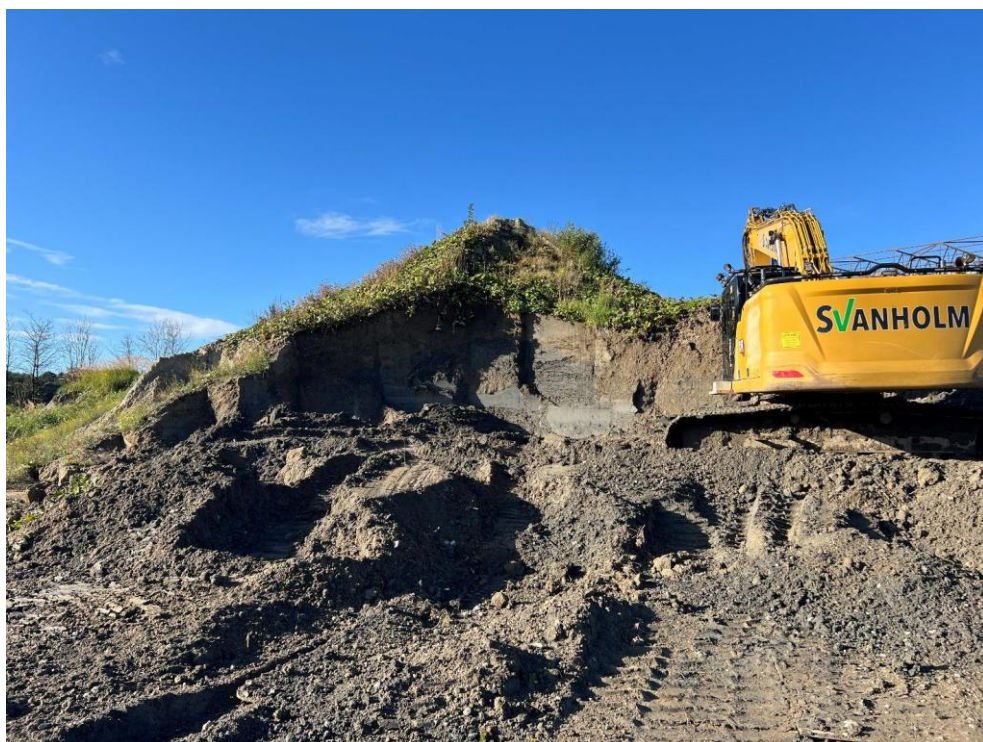
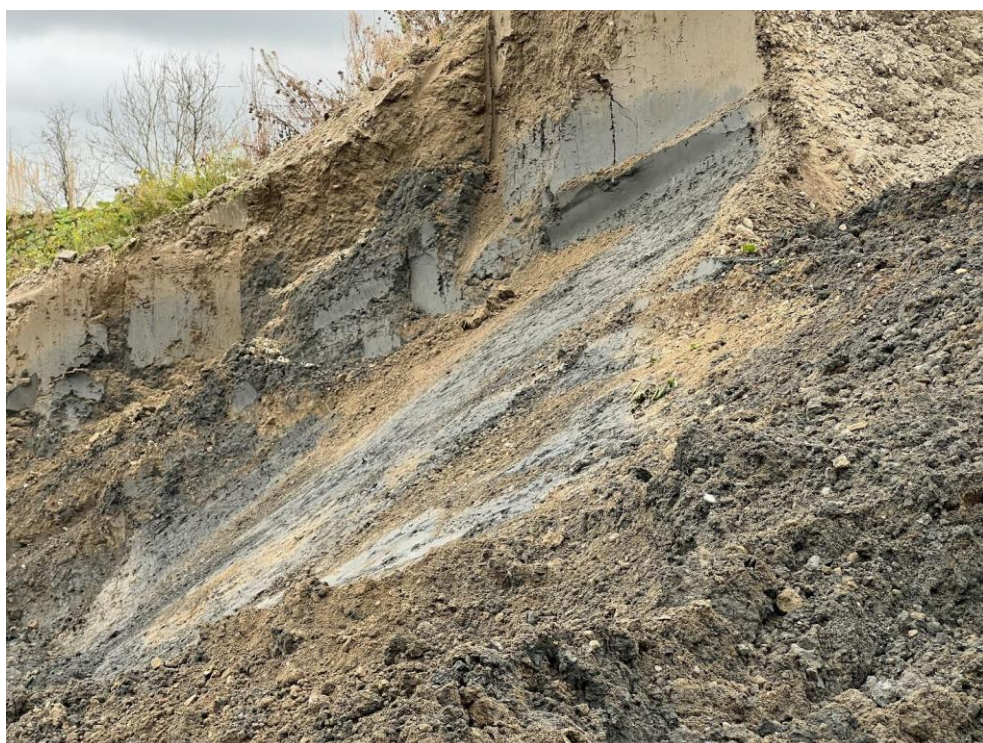
Nedenstående fotos indgik som grundlag for de afholdte interviews:

HGR spurgte herefter, om [Medarbejderen] var bekendt med, at forurenede jord blev kørt direkte i tippet. [Medarbejderen] svarede, at lastbilchaufførerne havde fortalt om at det var tilfældet og at det var "almenkendt". [Medarbejderen] havde dog ikke selv set det."

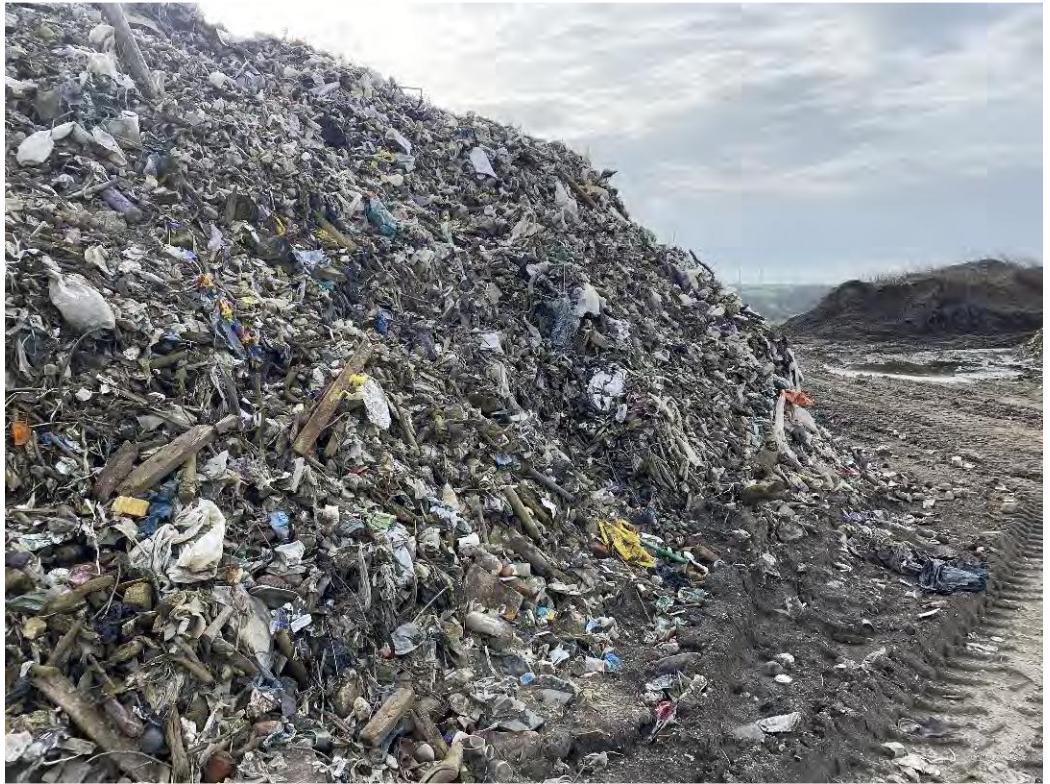
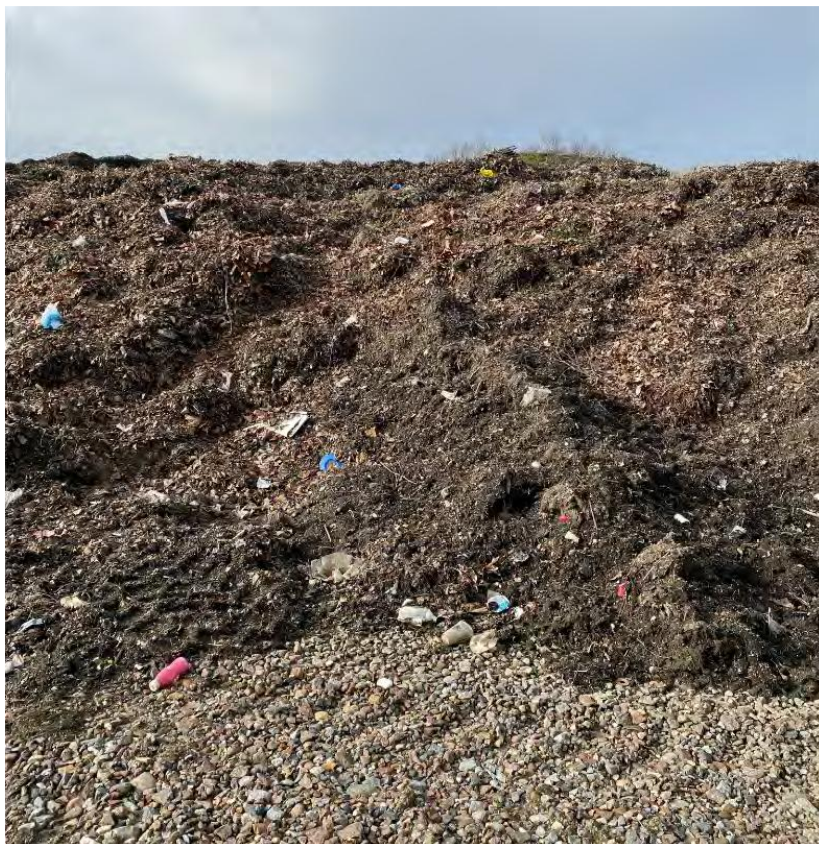
HGR foreviste herefter fotos fra Region Midtjyllands tilsyn i 2024: (...)

[En tidligere entreprenør for Nordic Waste] bekræftede, at der var tale om en stor mængde (140.000 tons) klasse 4 fejesand og materialet frasortet fra fejesand.

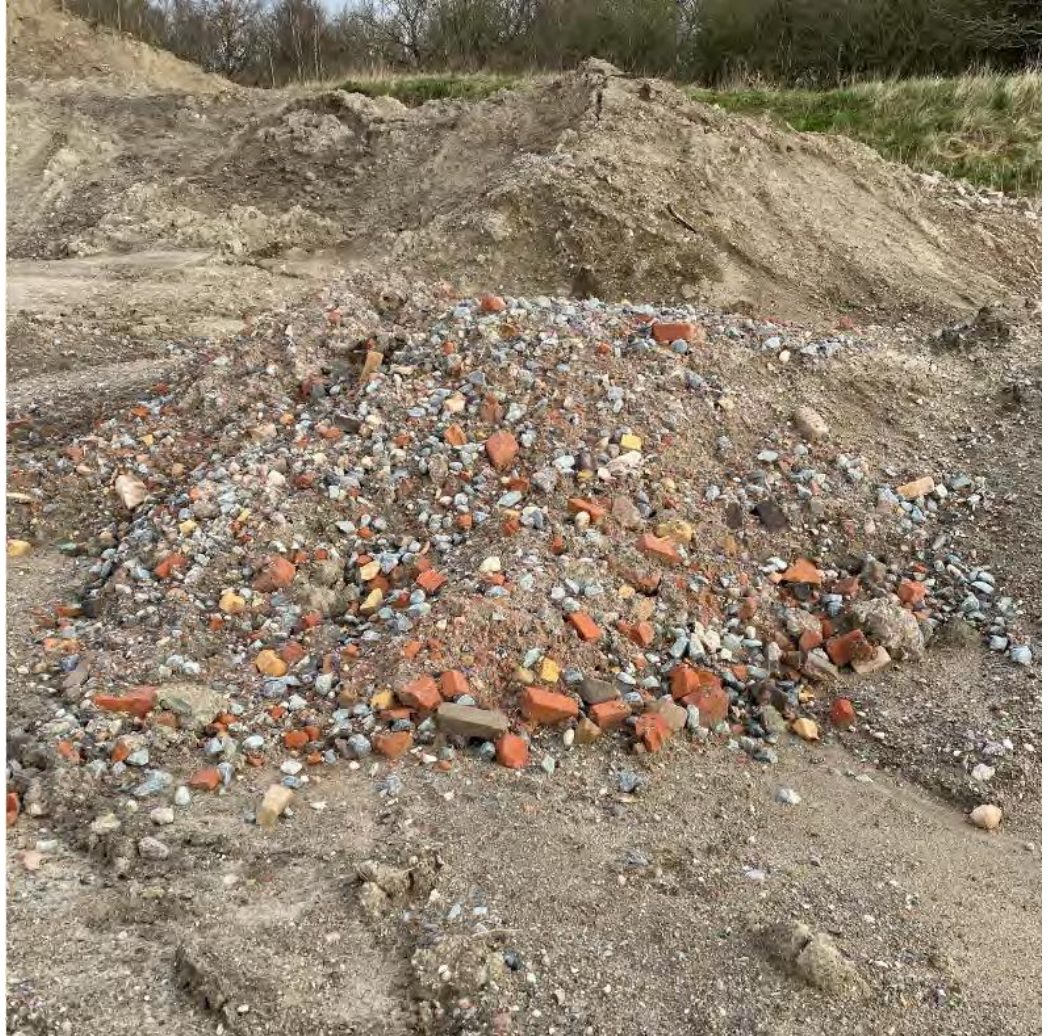
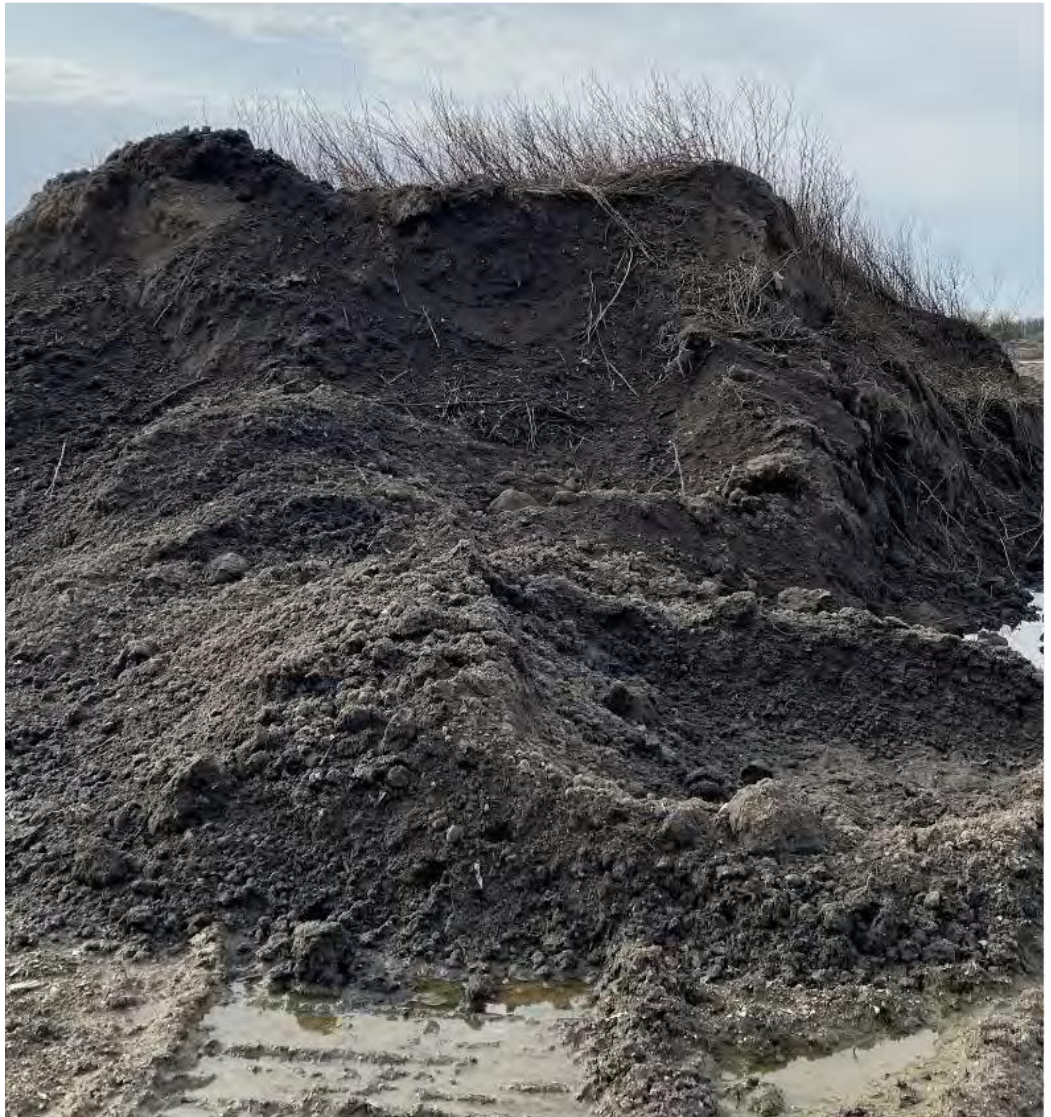
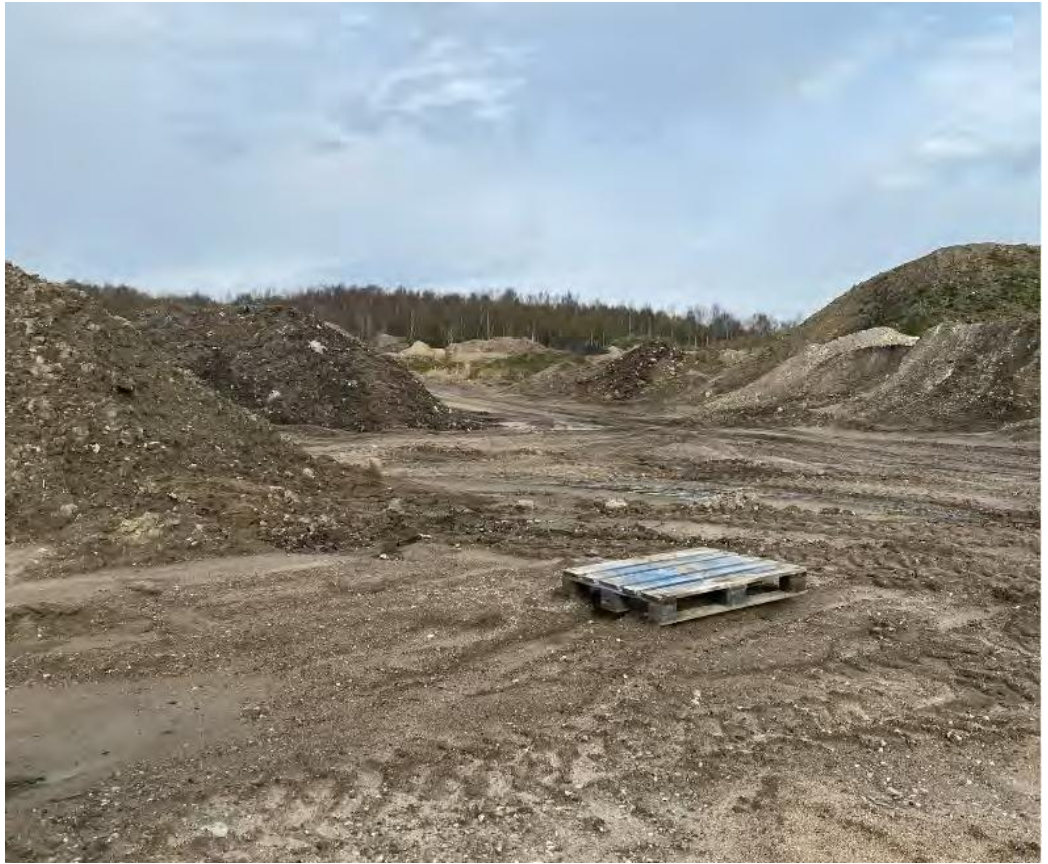
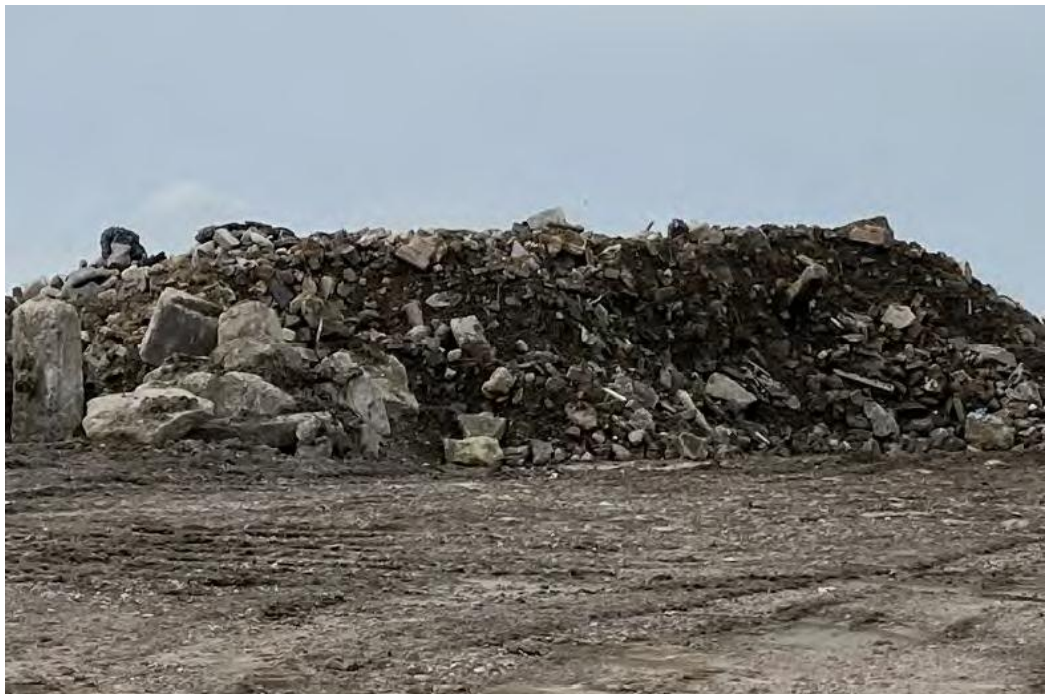
*Følgende fotos, også fra Region Midtjyllands tilsyn i 2024, blev forevist:
(...)*

[En tidligere entreprenør for Nordic Waste] oplyste, at der var tale om forskellige fraktioner som blev sorteret m.v. i terræn/jordtip.

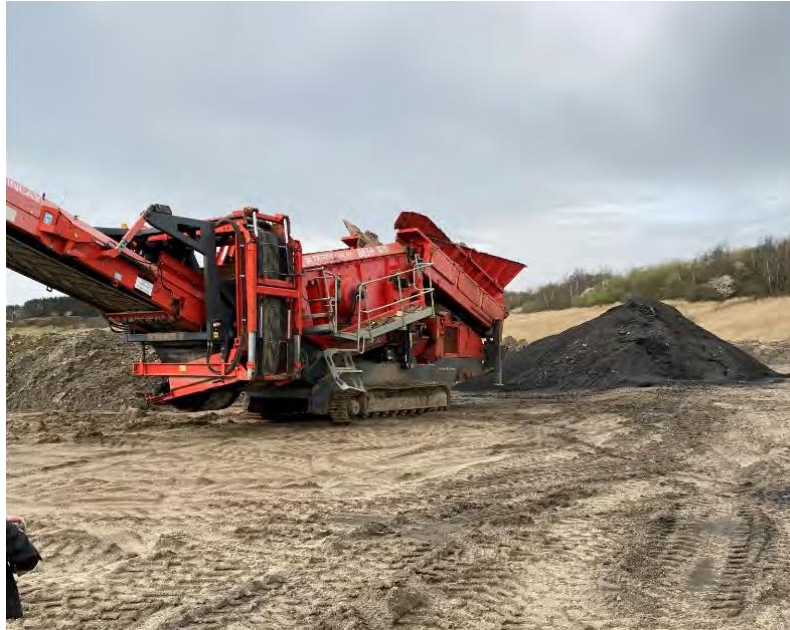
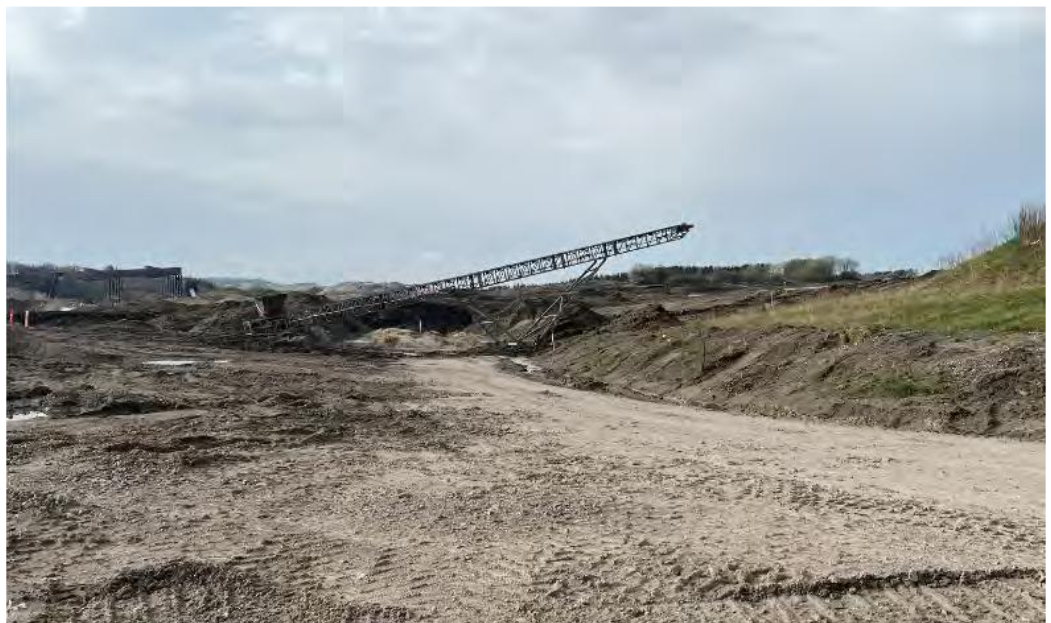
Følgende fotos blev vist:

[En tidligere entreprenør for Nordic Waste] forklarede, at sorteringsanlæggene var i jordtippen tilbage i 2022. De blev brugt til at sortere i terræn.

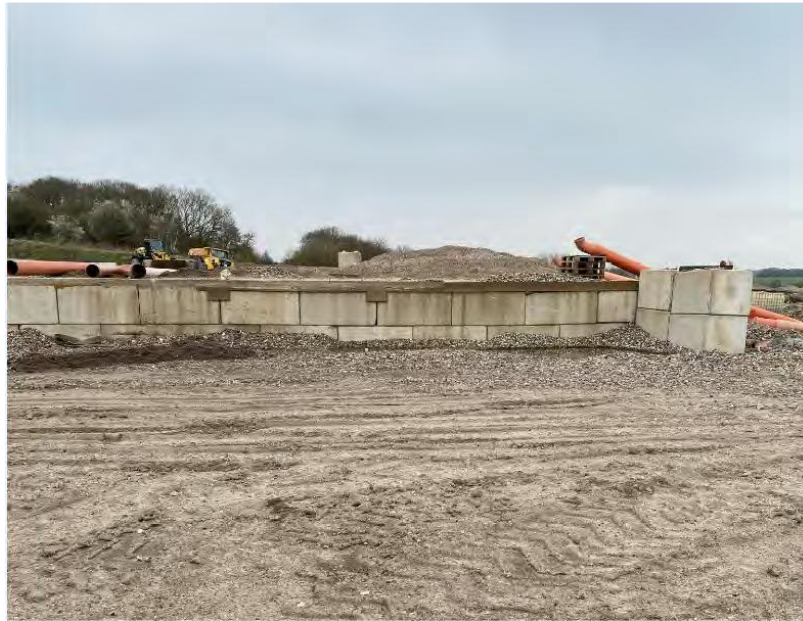
Følgende foto blev vist:

[En tidligere entreprenør for Nordic Waste] forklarede, at virksomheden købte et nyt og større vaskeanlæg ultimo 2022. Det stod på lokationen på fotoet ovenfor og var i drift. Anlægget vaskede fx materiale fra Banedanmark og det frarensede materiale blev solgt igen.”

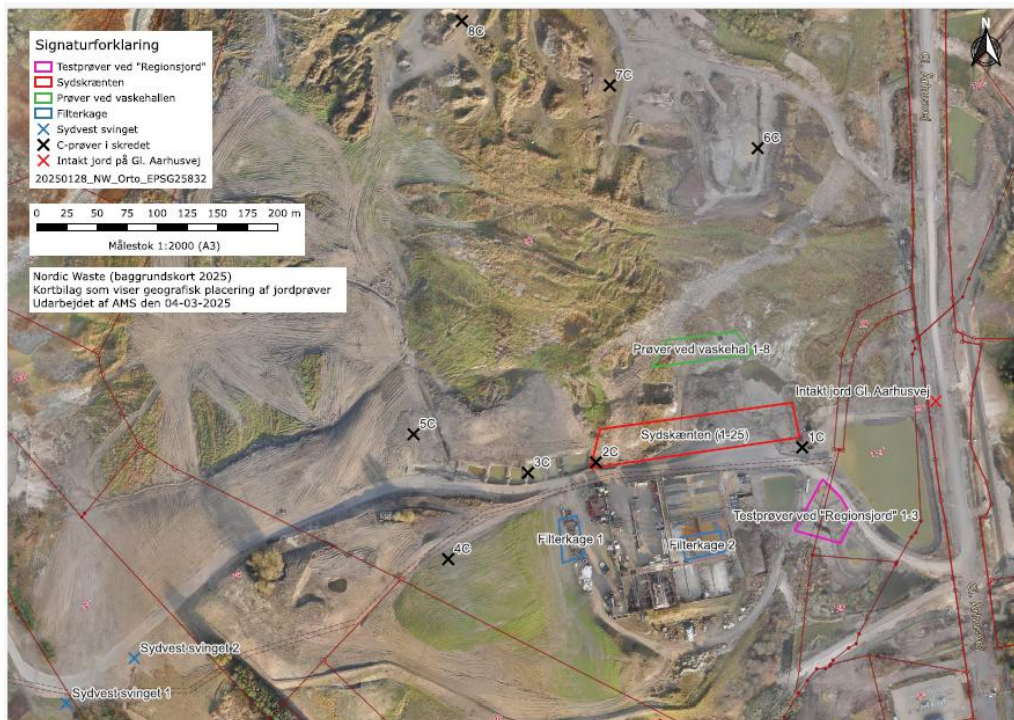
Figur 13. Randers Kommunes oversigt

Som led i et interview blev den undersøgende advokat præsenteret for nedenstående oversigtskort:

Heraf fremgår det, at der fandtes "filterkage", som er et restprodukt fra rensning.

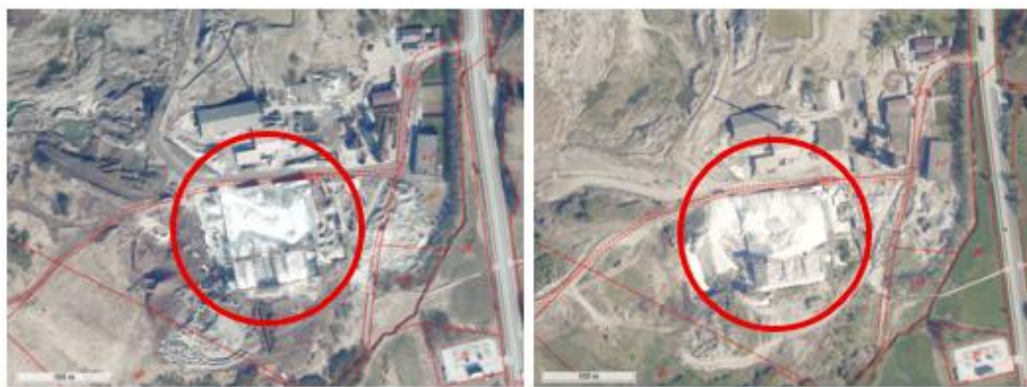
Aktiviteter med kartering, sortering og rensning er pladskrævende, særligt ved håndtering af store jordmængder. Luftfotos viser, at dele af ressourcecentret fra 2022 i vidt omfang blev anvendt til oplag af microfiller:

Dette understøttes også af oplysninger modtaget ved interviews.

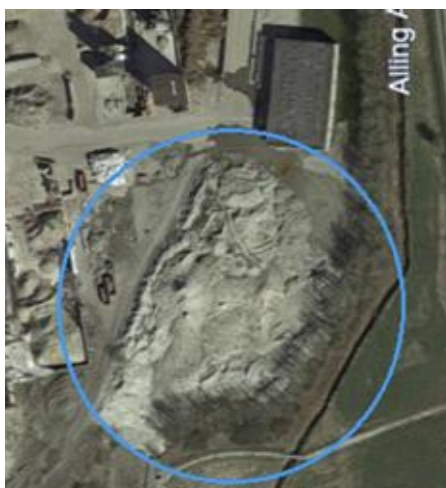
Uddrag af figur 12, s. 55

Det er dog ved interview med en tidsnær førstehåndskilde blevet oplyst, at den olieforurenede jord fra Redmolen blev oplagret adskilt som vist nedenfor. Samtidig er det under interviews om jordskredshåndtering oplyst, at prøvetagning i det angivne område viste olieforurening. Billedmateriale understøtter også dette. Den undersøgende advokat finder på baggrund af interviews, prøveresultater og fotos det overvejende sandsynligt, at mellem 50.000 og 70.000 tons olieforurenede jord fra Redmolen fortsat er placeret på virksomheden:

Det er af flere interviewpersoner oplyst, at kun en mindre del af denne jord var placeret på befæstet areal. Området ligger nær Alling Å.
